1 目的

本調査は、流域関連公共下水道における管路施設の調査効率化手法の一つとして、富士北麓流域下水道関連公共下水道接続点調査の結果、一部の処理分区において晴天時にも浮遊物質量が低い山中湖村に着目し、公共下水道管の分岐点などのポイントで汚水を採取分析することで、常時浸入水の割合が高い区域の絞り込みを試みるものである。

4 マンホール目視調査

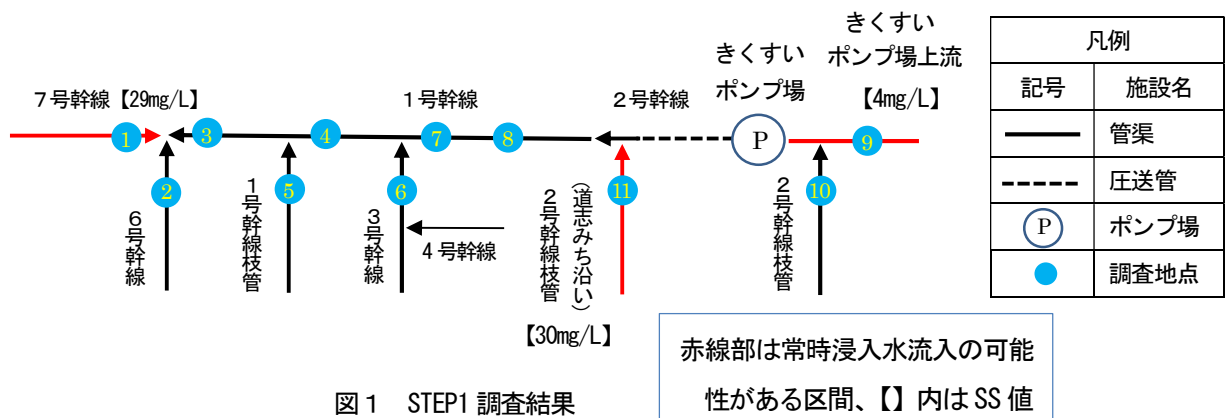
図1 STEP1 調査結果

調査の結果、常時浸入水流入の可能性があったのは、7 号幹線末端、2 号幹線きくすいポンプ場上流、2 号幹線枝管（道志道沿い）であった。

ただし、2 号幹線枝管（道志道沿い）の上流には温泉施設が接続されており、水質分析結果においても水温が比較的高かったことから、温泉排水の影響を受けているものと思われる。

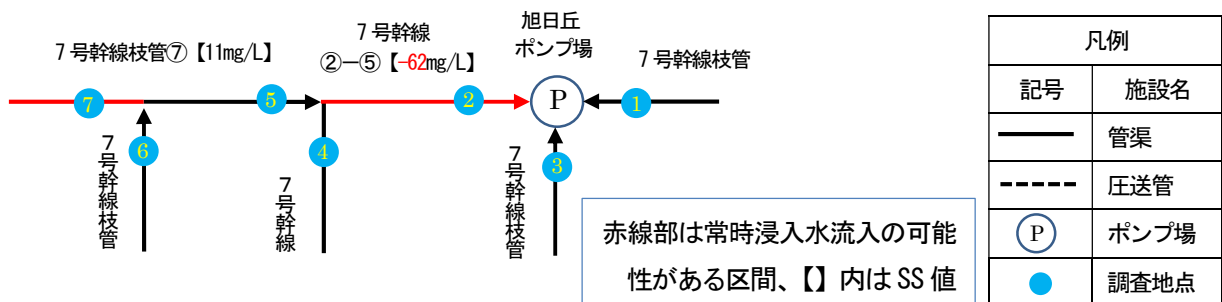
図2 STEP2-1 調査結果

STEP2 において、常時浸入水流入の可能性のあるのは、7号幹線②から7号幹線⑤の区間、7号幹線枝管⑦の上流区間(併せて、7号幹線旭日丘ポンプ場上流国道413号沿い)、2号幹線③の上流(2号幹線枝管平野湖畔No.4ポンプ場上流)、2号幹線④の上流(2号幹線枝管村道平野65号線沿い)であった。

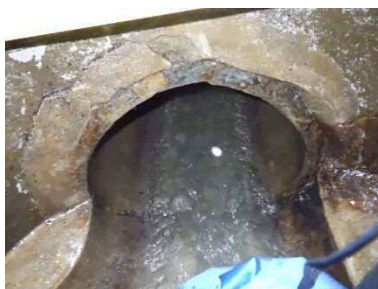
Pic1 1号幹線④下流管口

1号幹線④マンホール内の直壁及び下流管口において、常時浸入水を発見した (Pic1, 2)。

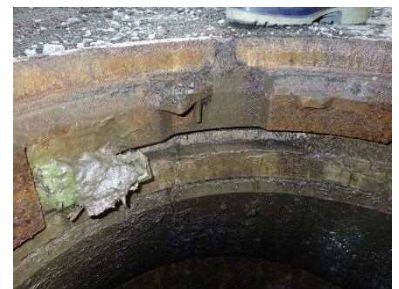
pic3 6号幹線末端調整部

6号幹線末端マンホールのインバート部には土砂が堆積していたが、鉄蓋の鍵穴部、調整コンクリート破損部、調整リングと斜壁の目地部などから雨天時浸入水が流入した痕跡があった (Pic3)。鉄蓋の鍵穴だけでなく、受枠とアスファルトの間から雨水が浸透しマンホール内に流入している可能性が考えられる。

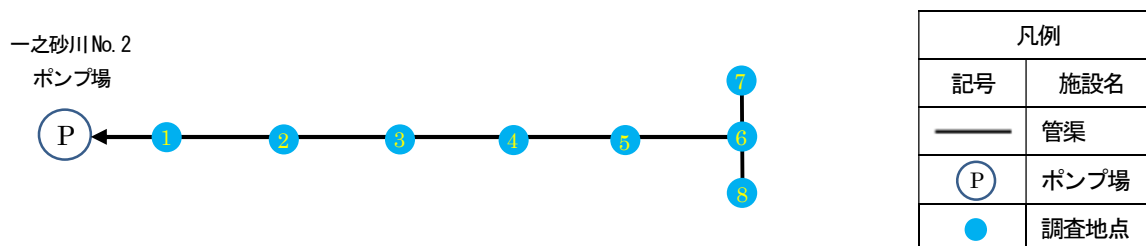
図4 一之砂川 No. 2 ポンプ場上流調査地点

一般的に土砂堆積箇所が多く、特に No. 7 の地点はインバートの管渠部がほとんど土砂で埋まっていた。上流の No. 8 マンホールの鉄蓋の一部が土砂で埋まっているように、この付近は、村道平野 26 号線の上流から雨水や土砂が集まりやすい地形になっていた。No. 7 マンホール内の土砂は村道側から流れてきた土砂が雨水とともに No. 7、8 マンホールの鍵穴から流入したものと思われる。

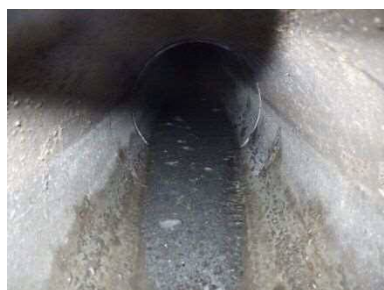
Pic4 土砂堆積（水位上昇跡）

No. 6 マンホールの上流管渠において、降雨時に水位が大幅に上昇している痕跡を発見した (Pic4)。No. 6 マンホールの上流は、オートキャンプ場のトイレのみが接続されており、通常トイレ排水だけでは大幅な水位上

昇は考えにくく、降雨時に何らかの原因で雨天時浸入水が流入し、水位が上昇したと思われる。
No. 7 マンホールから No. 8 マンホール側の上流管渠に雨水の流下跡を発見した。(Pic6)。
