「足和田中継ポンプ場圧送管出口マンホール内調査」調査研究報告書

平成25年度
 (公財)山梨県下水道公社
 富士北麓浄化センター

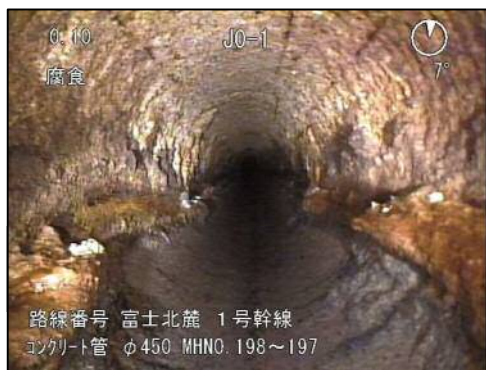
写真4 調査箇所下流管渠

ここで管渠の腐食について少し触れてみると、このマンホール下流の管渠は腐食がかなり進行している。(写真4)腐食のない管渠と比べると顕著である。(写真5)

参考資料によると概ね圧送距離600m以上となるような長距離圧送の施設は、硫化水素対策施設やその下流管渠の防食被覆等を設計で付加する必要があるとされているが、足和田中継ポンプ場圧送管(1, 846m)においては考慮されていない。

管渠崩落事故などを未然に防ぐためにも、早急な補修対応が必要である。
