庭園管理の改善について

公益財団法人 山梨県下水道公社
峡東浄化センター

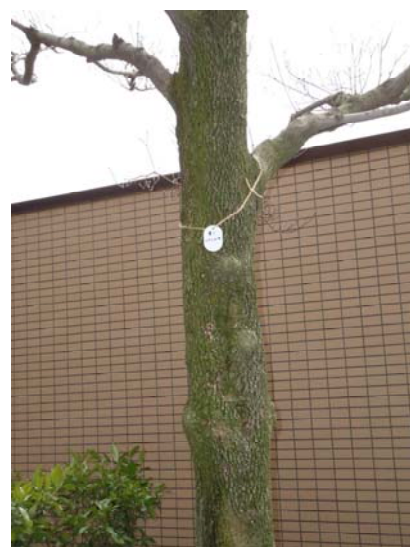
写真4-1 名板の設置状況

現状の植栽状況の調査として、浄化センター内の庭園を植栽場所毎（建物周り等）にブロック分けし、各樹木の名称を確認・整理するとともに、各樹木に管理番号と樹木名を記入した名板を設置した。名板の設置状況を写真4-1に示す。

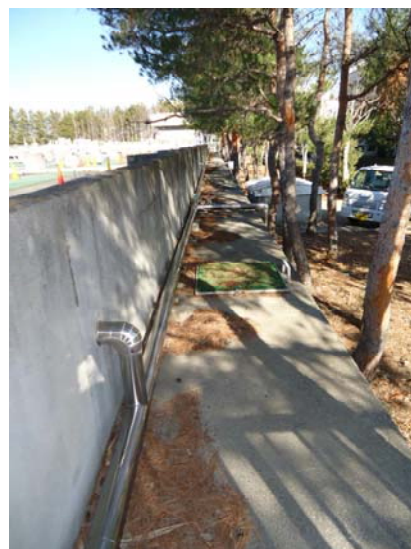
写真4-2 落ち葉の状況

水処理棟東側に植えられている松は、水処理棟躯体の直近まで植えられているために松の葉が水処理棟上（池上）に落ちて美観に対して長期間影響があることや、水処理躯体への影響が懸念される。そのため、直近の松については現状は大幅な剪定により落ち葉の影響を回避することができるが、本来は間引きとして除去することが望ましい。しかし、病気等が無い限り、定期的な剪定をすることが妥当と思われる。落ち葉の状況を写真4-2示す。

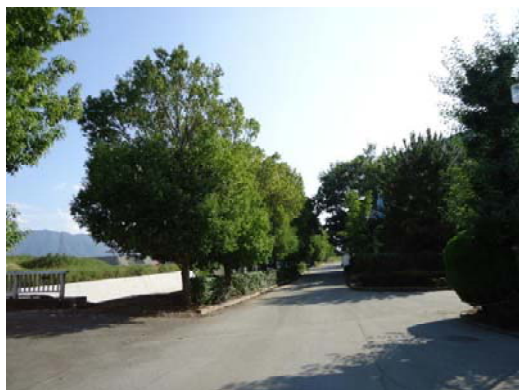
写真4-3 張り出し状況（渋川沿い）

渋川沿いに植えられているシラカシとイチョウ、また近津川沿いに植えられている松は、現在樹高が高い高木に成長している。これらの樹木はこれまで剪定などの管理費の増大を抑制するためにほとんど剪定の対象としていなかった経緯があるが、場内道路上に枝が張り出す状況となっているため、今後は定期的に剪定をすることで車両の通行上や景観上などで問題がないように管理していく必要がある。

枝の張り出し状況を写真4-3～4-4に示す。

水処理棟直近及び近津川沿いの松の剪定に必要な費用は従来の庭園管理費で相殺可能と思われるが、渋川沿いのシラカシとイチョウの剪定を適切に行うためには、年間約数万円庭園管理費を増加する必要がある。

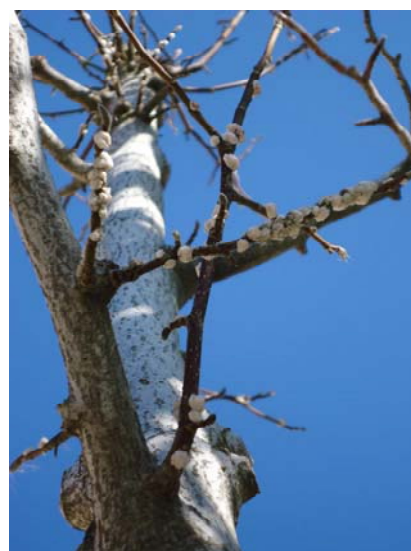
写真4-5 カイガラムシ寄生状況
(H25.12時点)

浄化センターの庭園では、これまでに植栽の一部にカイガラムシの発生が確認されているため、庭園管理業務でカイガラムシ防除について高木・低木の樹木を対象に年4回実施している。カイガラムシの直接的な被害はないが、樹木の美観上好ましくないことから極力その発生を抑制することが望ましい。薬剤散布の方法を工夫することである程度その発生を抑制することができると思われるため、カイガラムシの発生しやすい樹木（高木・低木共）を選別して効率のよい薬剤散布をする必要がある。

樹木（コブシ）に寄生したカイガラムシの成虫の状況を写真4-5に示す。
