## 1 目的

今年度は、重力濃縮汚泥移送障害対策として、重力濃縮汚泥移送配管内の清掃を実施することとし、清掃方法の検討及びその効果の検証等を実施するものである。

### 4 重力濃縮汚泥移送配管の清掃

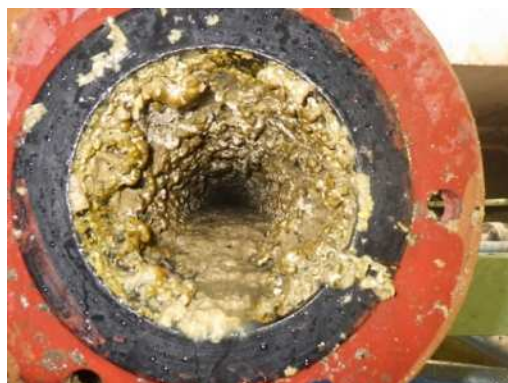
清掃前については、いずれの重力濃縮汚泥移送配管内にも汚泥が大量に付着していたが、高圧洗浄を行うことで付着物のある程度除去することができた。

図1 清掃前（汚泥棟連絡管廊）

- ・重力濃縮汚泥移送配管内の付着物は堅く固着し除去しきれない箇所もあった。
- ・汚泥棟地下上部の重力濃縮汚泥移送配管は直線部が少なく、一部しか高压洗浄ができなかった。
- ・エルボ継手をチーズ継手へ変更することで、フランジを外すだけで、内部汚泥のドレンや清掃作業を実施することができるようになるため、継手の変更を検討する必要がある。
- ・重力濃縮汚泥移送配管は鋳鉄製で非常に重く、かつ高所に設置されているため、取り外し作業は非常に危険で慎重な作業が求められた。一部の配管を圧力用高密度ポリエチレン管等の軽量配管にへの変更を検討する必要がある。

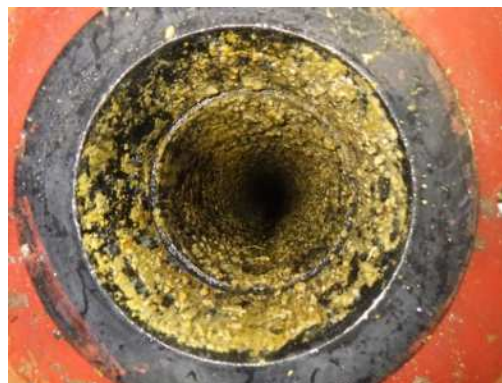
図2 清掃後（汚泥棟連絡管廊）

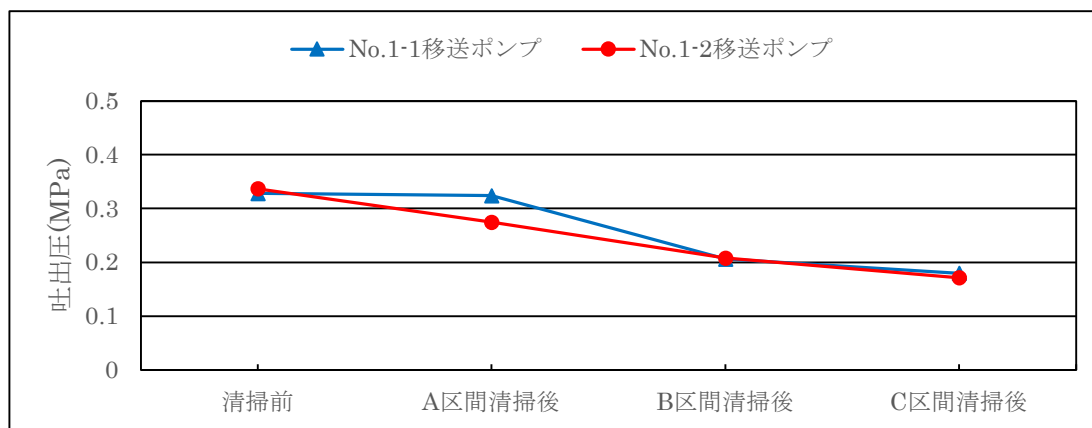
濃縮汚泥移送ポンプの吐出圧は、清掃前は0.3MPaを超過していたが、清掃後は半分程度まで低下した。この結果「吐出圧異常」警報が発生することはなくなった。

また、各区間の清掃後の吐出圧の低下状況から、ある特定の区間の圧力損失が高くなっているのではなく、全ての区間の圧力損失が均等に高くなっている様子が窺えた。

図3 清掃の効果

清掃後の吐出圧の改善状況から、ある特定の区間の圧力損失が高くなっているのではなく、全ての区間の圧力損失が均等に高くなっている様子が窺えた。従って、現時点では、全ての区間を清掃する必要があると考えられる。

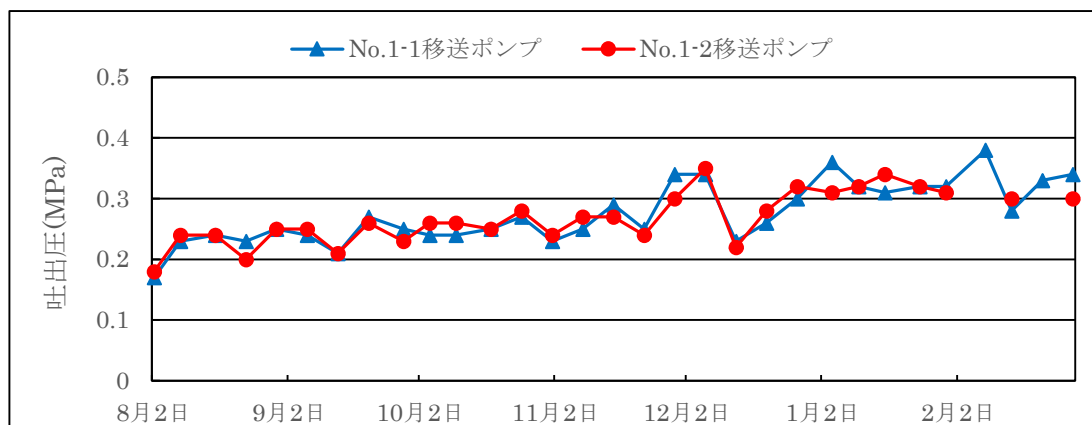
重力濃縮汚泥移送ポンプの吐出圧は緩やかに上昇し、11月の下旬には0.3MPaを超過する状況になり、12月15日には「吐出圧異常」警報が発生した。その後、1月1日から散水栓にて中水を注入し、濃縮汚泥濃度を下げて移送する対応を行った。

なお、「吐出圧異常」警報については、重力濃縮汚泥移送配管内への汚泥の付着だけでなく、冬季による汚泥粘度の上昇、更新されたNo.2脱水機の不具合に伴う重力濃縮設備の停止等も影響したものと考えられる。

図4 重力濃縮汚泥移送ポンプの吐出圧の経時変化

重力濃縮汚泥移送配管の清掃は、移送ポンプの「吐出圧異常」警報の発生を防止し、重力濃縮汚泥の処理を円滑に進めるためには非常に有効な方法であった。ただし、12月には再び「吐出圧異常」警報が発生し、1月には中水を注入しなければならない状況となった。このため、配管内の清掃は重力濃縮汚泥移送障害が発生しやすい冬季前頃に毎年行うことが望ましいと考えられる。
